**URZĄD GMINY ŚWILCZA**

**ANALIZA ZAGROŻEŃ**

**W TYM IDENTYFIKACJA MIEJSC, W KTÓRYCH WYSTĘPUJE ZAGROŻENIE  
DLA BEZPIECZEŃSTWA OSÓB WYKORZYSTUJĄCYCH OBSZAR WODNY DO  
PŁYWANIA, KĄPANIA SIĘ, UPRAWIANIA SPORTU LUB REKREACJI  
NA TERENIE GMINY ŚWILCZA**

**Świlecza 2026**

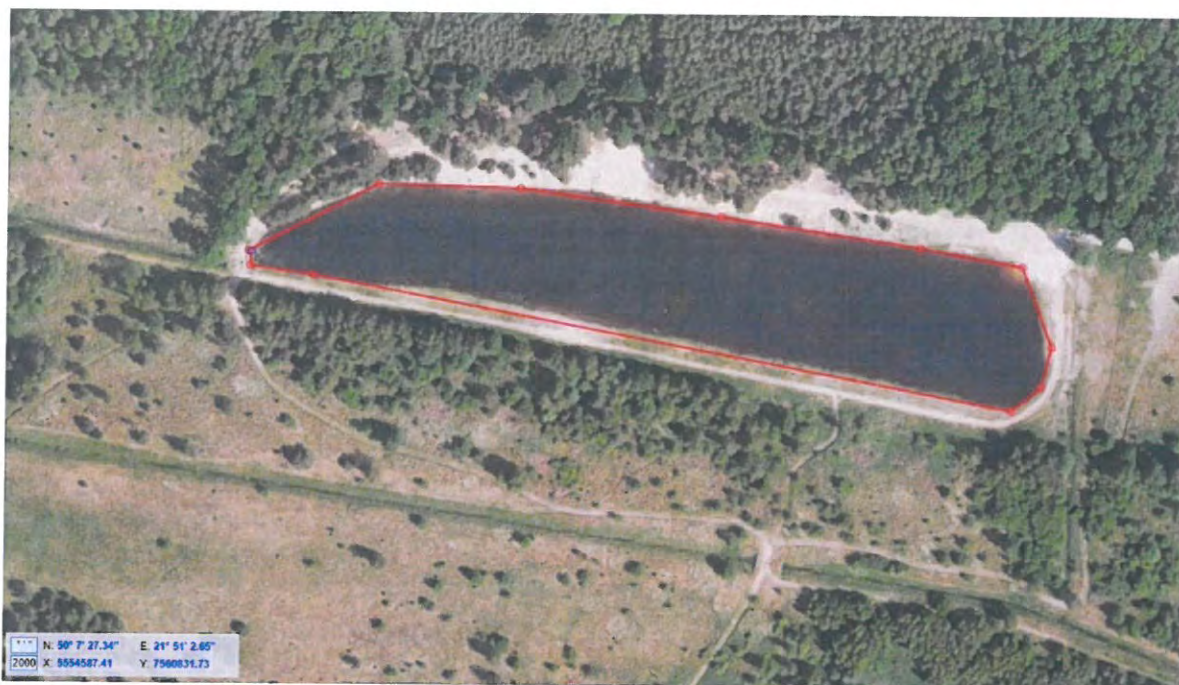
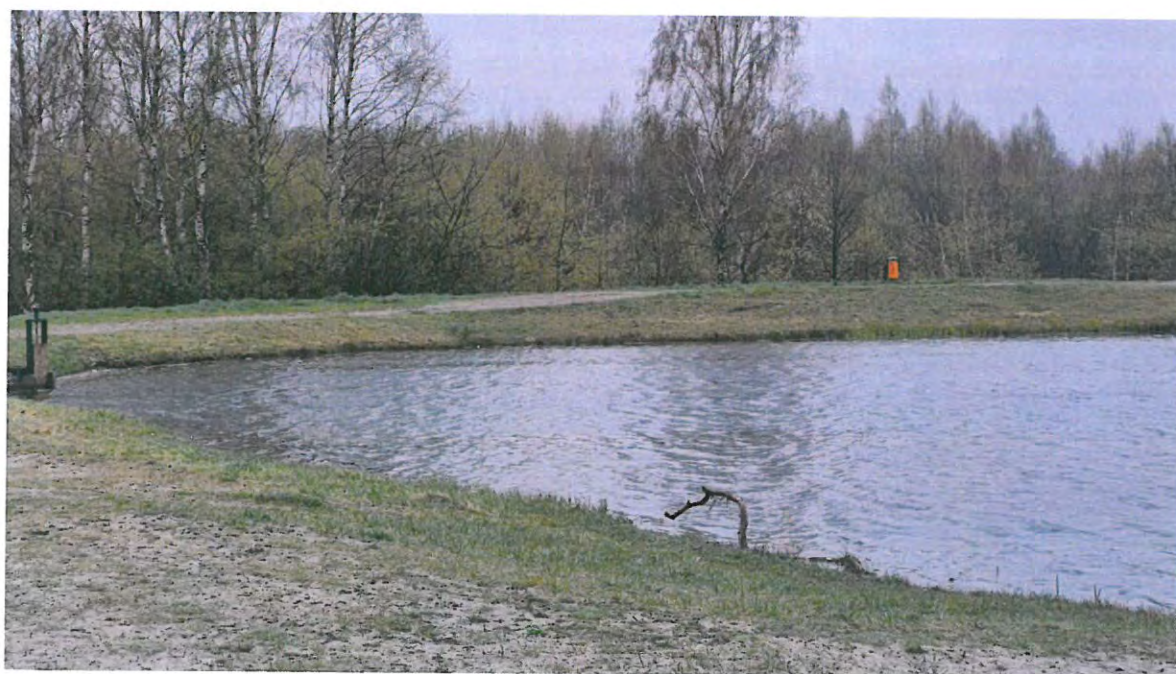
### **1) Zbiornik retencyjno-rekreacyjny w Bratkowicach**

- **Powierzchnia:** 1,80 ha.
- **Głębokość średnia:** 1,30 m.
- **Głębokość maksymalna:** 2,50 m.
- **Struktura dna:** Pokryte warstwą mułu, co stanowi istotny czynnik ryzyka dla osób kąpiących się.

1. **Okres letni:** Ryzyko związane z kąpielą w okresach poza sezonem (brak nadzoru ratowniczego) oraz zagrożenia wynikające z zamulonego dna.
2. **Okres zimowy:** Zbiornik jest popularnym miejscem spotkań osób uprawiających „morsowanie”. Należy jednak podkreślić, że uprawianie sportów zimowych (np. łyżwiarstwa) oraz przebywanie na tafli lodu jest w tym miejscu skrajnie niebezpieczne ze względu na zmienne warunki hydrologiczne wynikające z przepływowego charakteru zbiornika (położenie na potoku).

- **Zalew w Bratkowicach:** Posiada tablice informacyjne z regulaminem oraz oznakowanie strefy kąpielii w sezonie letnim. Stan oznakowania ocenia się jako dobry, wymagający jedynie bieżącej konserwacji.

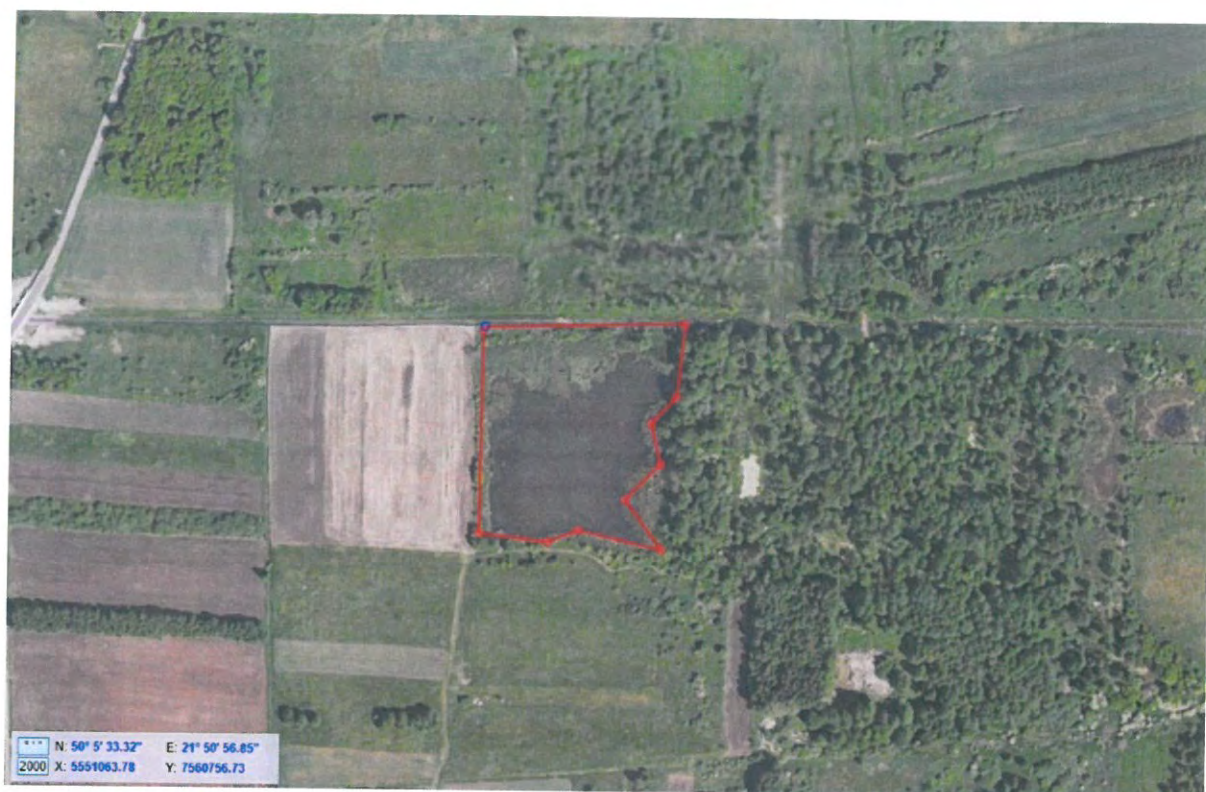
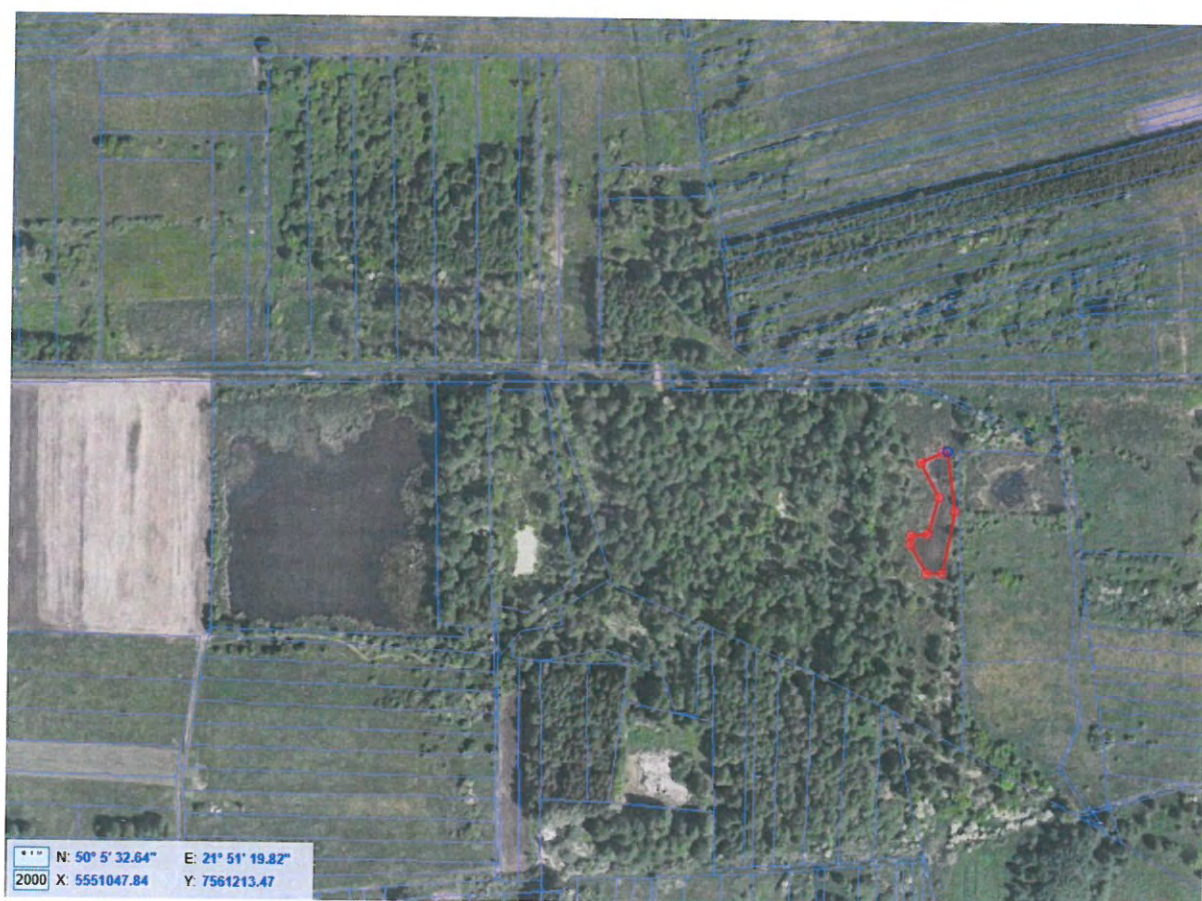
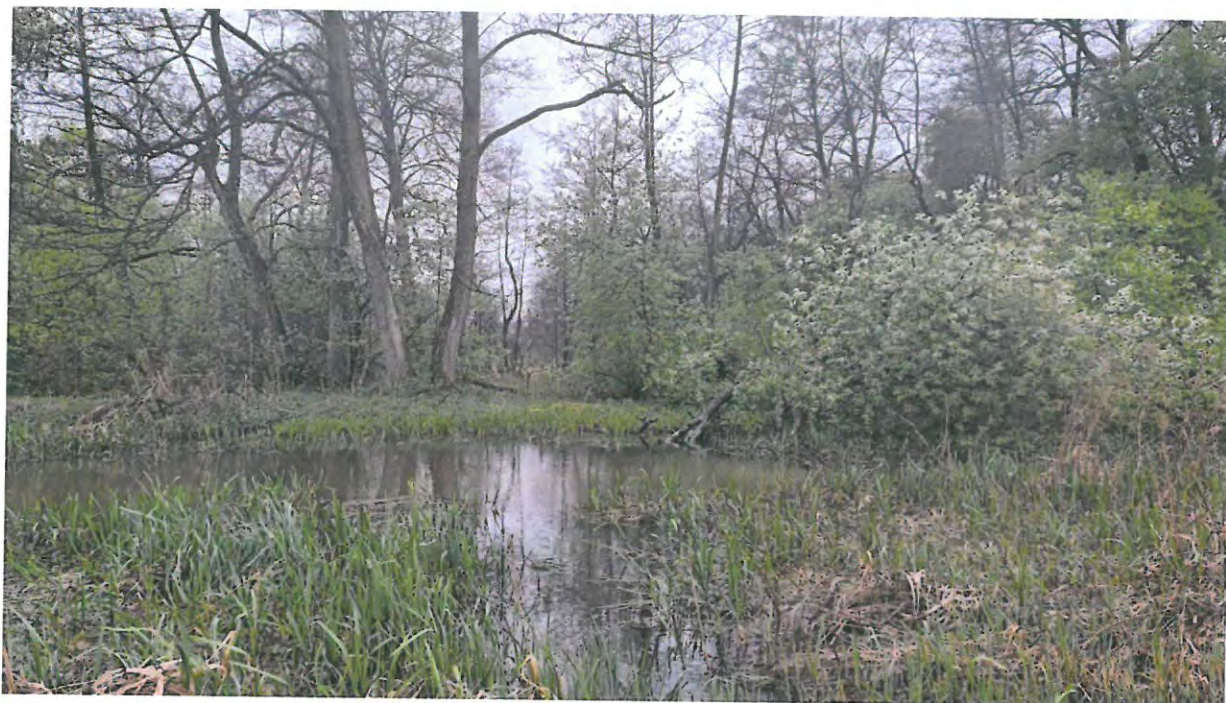
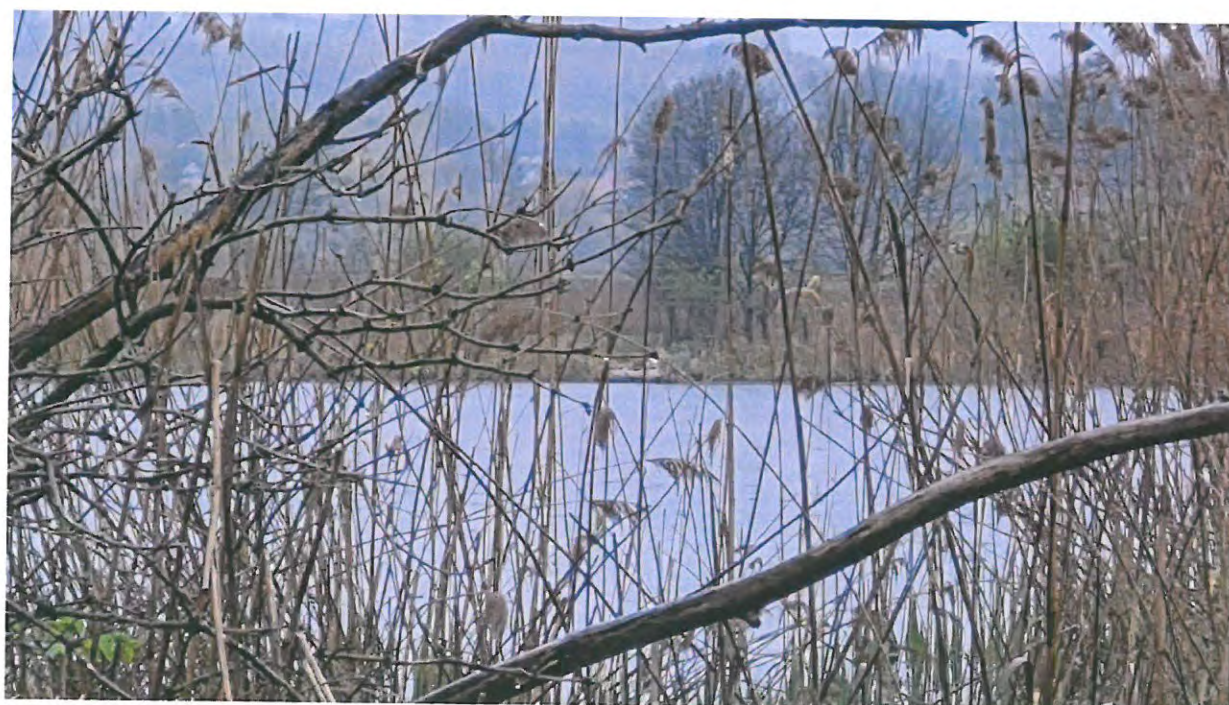
## 2) Staw w użytku ekologicznym Trzciana „Olszyny”

- Na terenie użytku wyznaczono ścieżkę edukacyjną, która ze względu na podtopienia spowodowane działalnością bobrów jest obecnie w znacznej części niedostępna.
- Bezpośrednie dotarcie do stawu od strony ścieżki ekologicznej jest niemożliwe z uwagi na ukształtowanie terenu oraz rozlewiska.

1. Grząskie, potorfowe podłoże oraz liczne zalania sprawiają, że poruszanie się w sąsiedztwie zbiornika poza wyznaczonymi (i suchymi) trasami wiąże się z ryzykiem ugrzęźnięcia.
2. Gęsta roślinność szuwarowa oraz podmokły las olszowy utrudniają ewentualne działania ratownicze lub ewakuacyjne w tym rejonie.
3. Wysoka żyzność wód może sprzyjać zakwitom glonów, co obniża przejrzystość wody i zmienia jej parametry biologiczne.

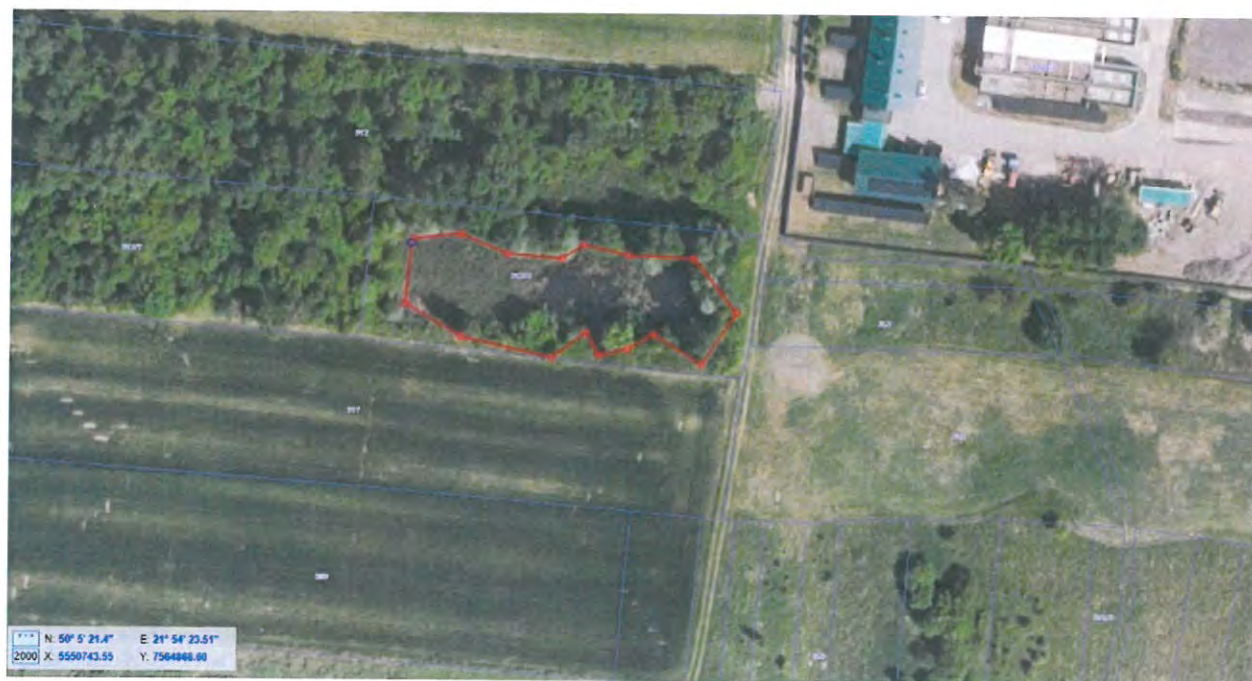
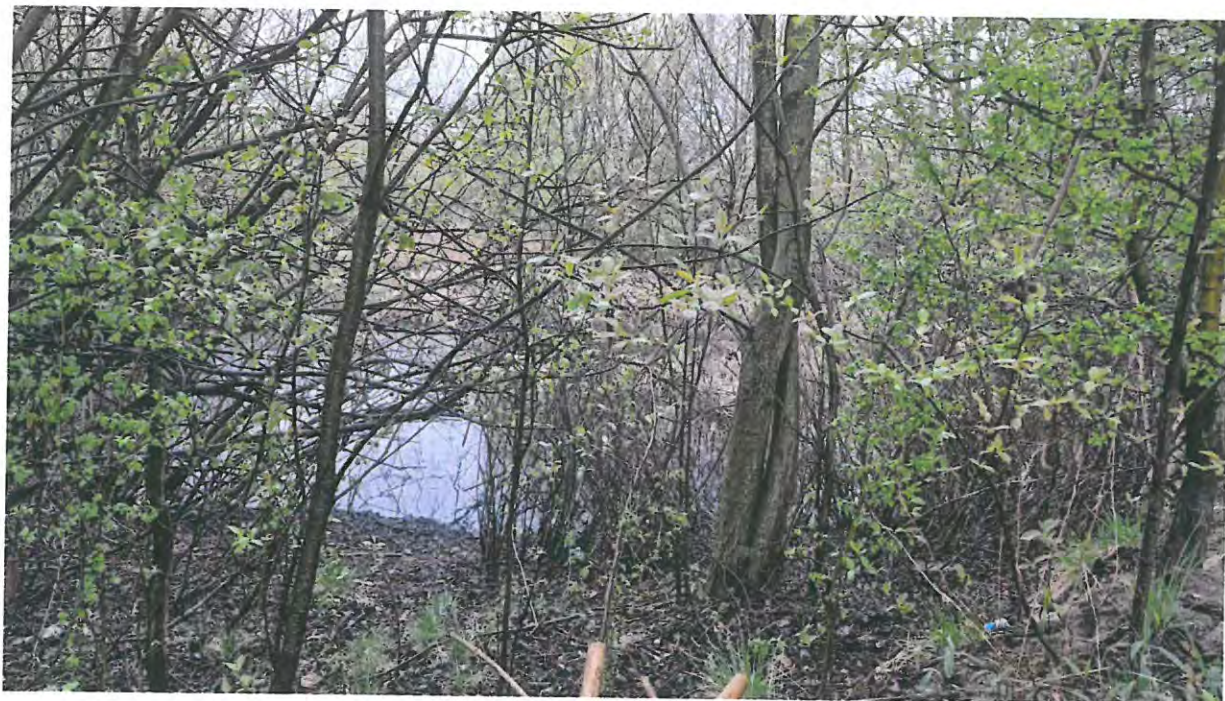
### **3) Zbiornik poeksploatacyjny w Świlczy (Kamyszyn)**

- Dostęp do lustra wody jest znacznie utrudniony przez gęstą roślinność (krzewy, zarośla) otaczającą akwen. Brzegi są częściowo porośnięte trzcina.
- Głębokość zbiornika wynosi ..... metrów.

1. Zbiorniki poeksploatacyjne charakteryzują się zazwyczaj nieregularnym ukształtowaniem dna oraz gwałtownymi uskokami (tzw. "półkami"), co stanowi poważne zagrożenie dla osób próbujących kąpiei w miejscach niedozwolonych.
2. Gęste zarośla i trzcinowiska mogą utrudniać dostęp służbom ratowniczym oraz ograniczają widoczność, co zwiększa ryzyko w przypadku nieszczęśliwego zdarzenia.
3. Obiekt nie jest przeznaczony do celów kąpielowych i nie posiada wyznaczonej strefy bezpieczeństwa ani opieki ratowniczej.

- **Stawy Lipie oraz Zbiornik Kamyszyn:** Oznakowanie częściowo obecne (tablice PZW, zakazy kąpielii postawione przez właścicieli terenu). Ze względu na dużą powierzchnię i brawurę osób postronnych, stan ten uznaje się za niewystarczający – wymagany jest montaż dodatkowych tablic ostrzegawczych w miejscach dzikich zejść do wody.

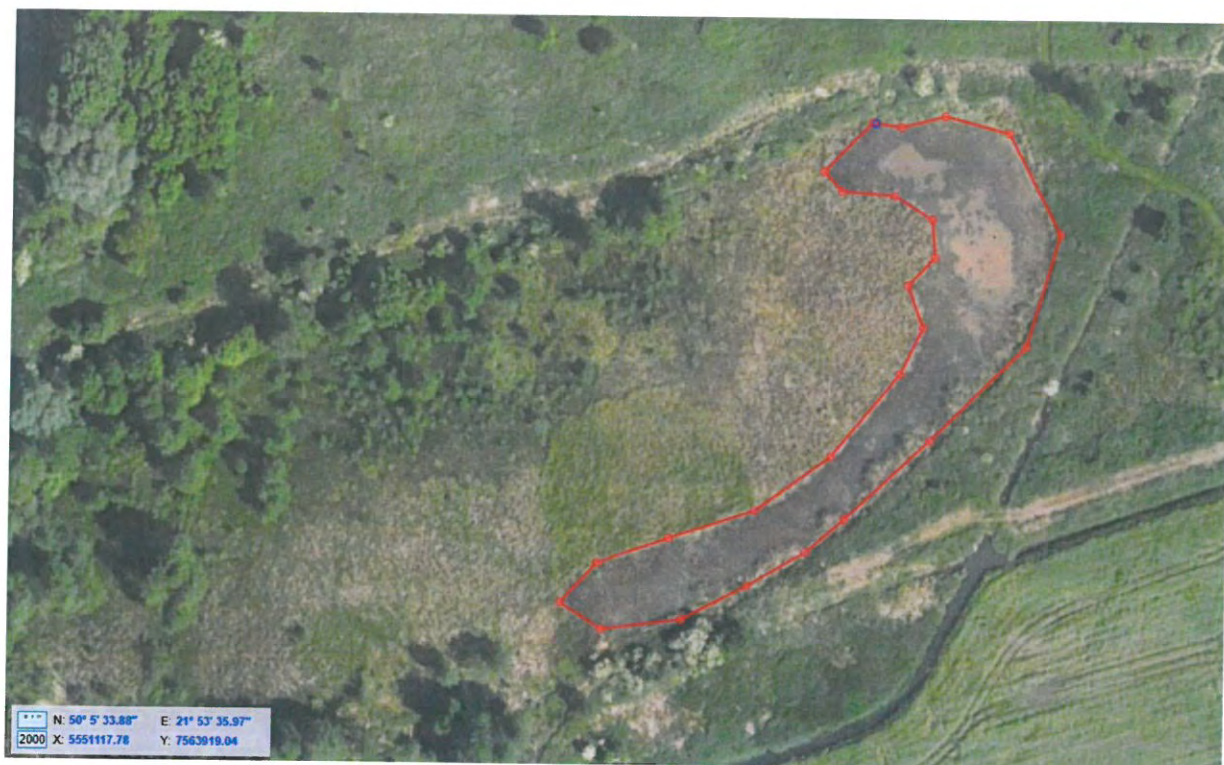
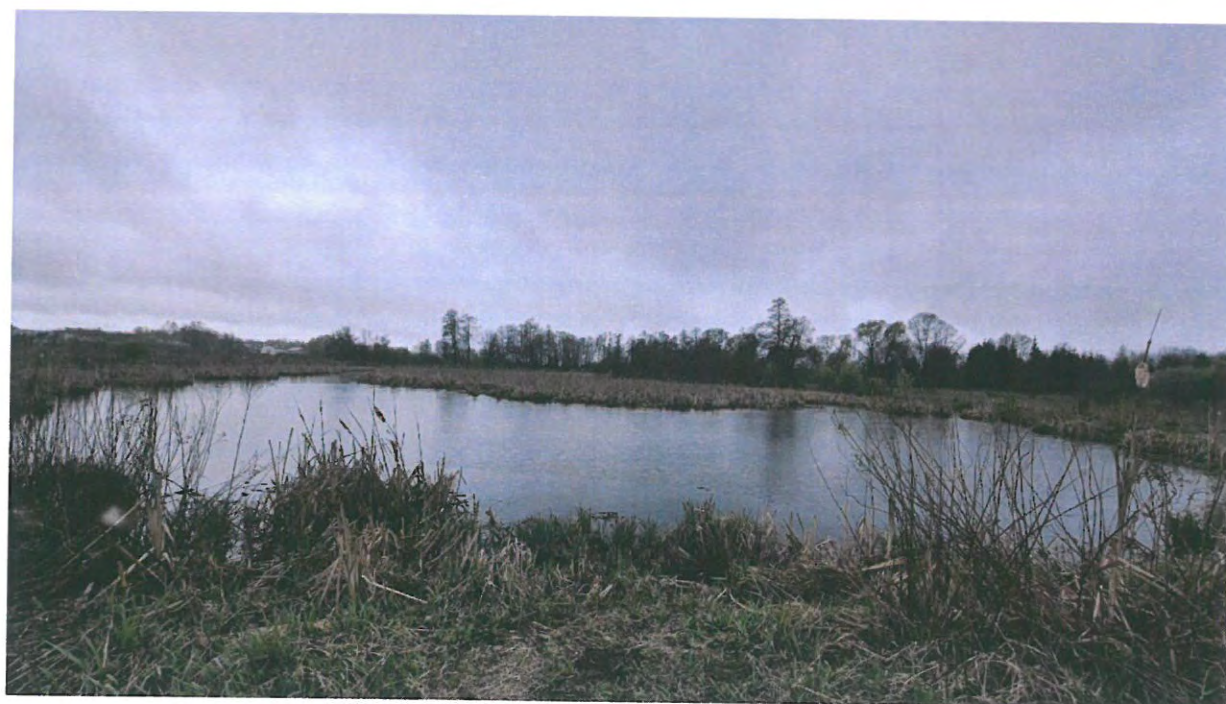
#### 4) Zbiornik wodny Mrowla – Otoka

1. Ze względu na torfowy charakter terenu oraz przyległe rozlewiska, brzegi zbiornika są grząskie i niestabilne, co stwarza ryzyko wpadnięcia do wody lub ugrzęźnięcia.
2. Silne zarośnięcie zbiornika (roślinność podwodna i wynurzona) ogranicza swobodę ruchów w wodzie, co przy głębokości 1,5 m może być niebezpieczne nawet dla osób potrafiących pływać.

3. Teren jest trudnodostępny dla służb ratowniczych ze względu na podmokły charakter gruntów otaczających akwen.

- **Zbiorniki w Mrowli-Otoce oraz wyrobiska potorfowe:** Brak stałego oznakowania ostrzegawczego o charakterze urzędowym. Teren ze względu na bariery naturalne był uznawany za niedostępny, jednak wzrost aktywności rekreacyjnej wymaga ustawienia tablic „Teren niebezpieczny – zakaz kąpielii”.

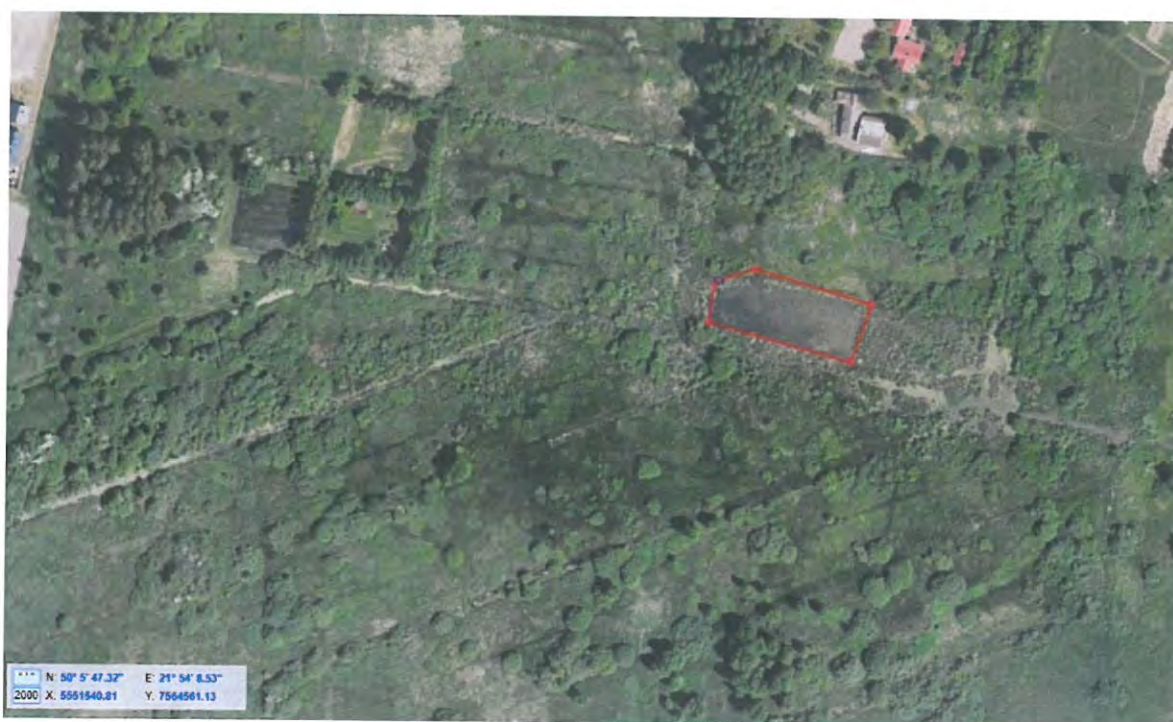
### 5) Wyrębisko potorfowe Mrowla – Otoka

- Teren całkowicie niewykorzystywany, pozostawiony w stanie naturalnym.
- Brak bezpośredniego dostępu z drogi publicznej.
- Dojście do lustra wody jest obecnie niemożliwe ze względu na rozległe rozlewisko o powierzchni około **0,19 ha**. Powstało ono w wyniku spiętrzenia wód przez tamy bobrowe, co trwale odcięło dostęp do wyrębiska.

1. Brak możliwości dotarcia do obiektu lądem stanowi kluczową barierę dla ewentualnych działań ratowniczych. Teren wokół wyrębiska jest silnie podmokły i niestabilny.
2. Wyrębiska potorfowe charakteryzują się bardzo miękkim, "zasysającym" dnem oraz dużą mętnością wody, co w połączeniu z naniesionymi przez bobry gałęziami tworzy pułapki dla osób próbujących zbliżyć się do wody.
3. Aktywność bobrów powoduje nieprzewidywalne wahania poziomu wody i zmianę granic rozlewiska, co sprawia, że teren jest zdradliwy nawet dla osób znających okolicę.

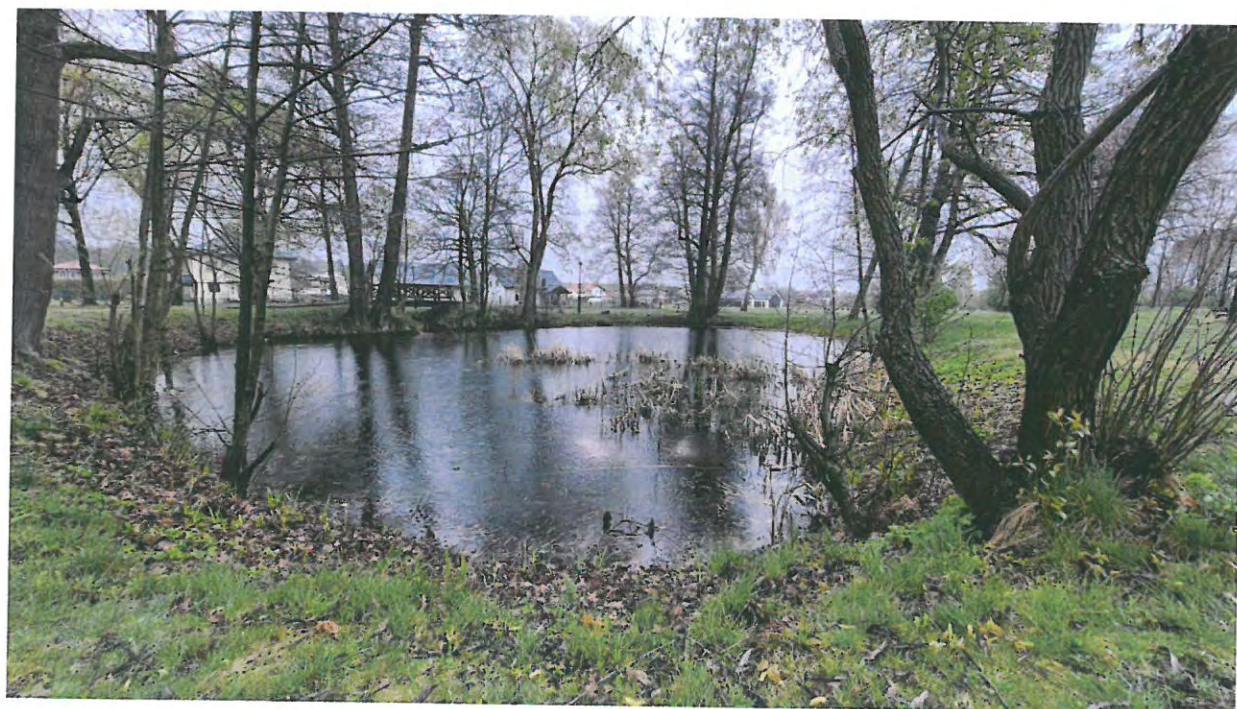
## 6) Staw w Parku Podworskim w Bratkowicach

- Obiekt ogólnodostępny, nieposiadający wygradzeń. Ze względu na wpis do rejestru zabytków lub ochronę konserwatorską parku, montaż ogrodzenia jest niedopuszczalny (ograniczenia konserwatorskie).
- Obecnie zbiornik nie jest wykorzystywany do celów rekreacji wodnej (kąpieli, sportów wodnych). pełni funkcję głównie estetyczną i krajobrazową.
- Obiekt objęty jest planami rewitalizacji, które mają na celu przywrócenie jego walorów wizualnych oraz wdrożenie systemu monitoringu wizyjnego.

1. Brak fizycznych barier (ogrodzenia) w połączeniu z parkową lokalizacją sprawia, że do lustra wody mają bezpośredni dostęp spacerowicze, w tym osoby z dziećmi. Zwiększa to ryzyko przypadkowego wypadnięcia do wody.
2. Drzewostan w sąsiedztwie stawu może powodować gromadzenie się w wodzie martwego drewna (konarów), co stanowi przeszkodę podwodną i zagrożenie w przypadku próby wejścia do zbiornika.

3. Z uwagi na wymogi ochrony zabytków, zapewnienie bezpieczeństwa musi opierać się na działaniach miękkich (oznakowanie, monitoring) oraz planowanej rewitalizacji, a nie na środkach fizycznej ochrony terenu.

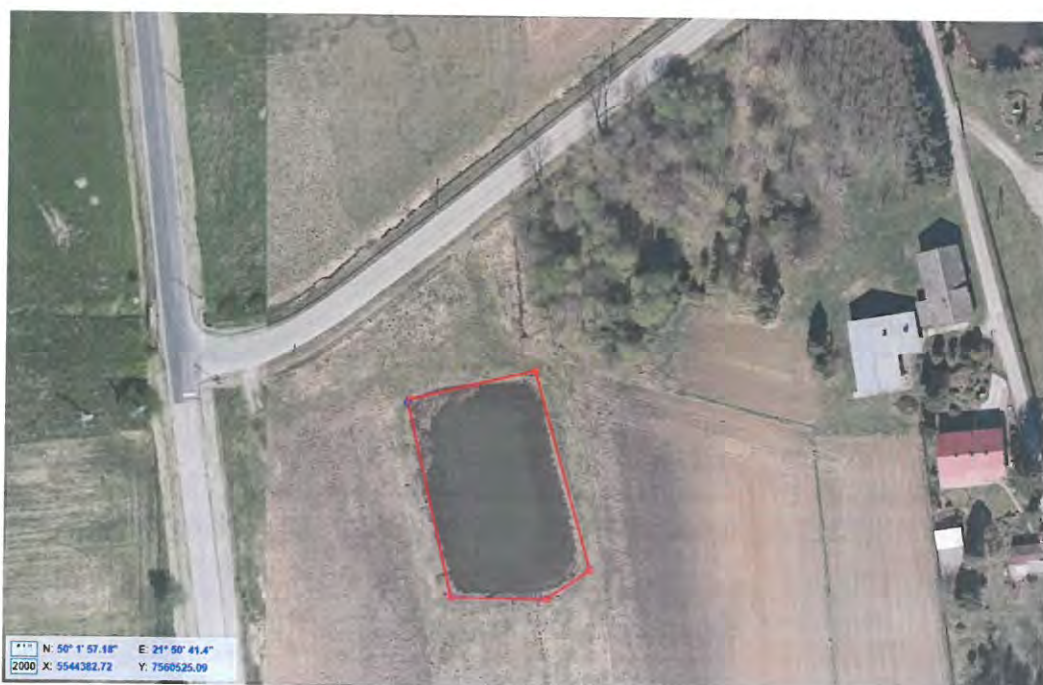
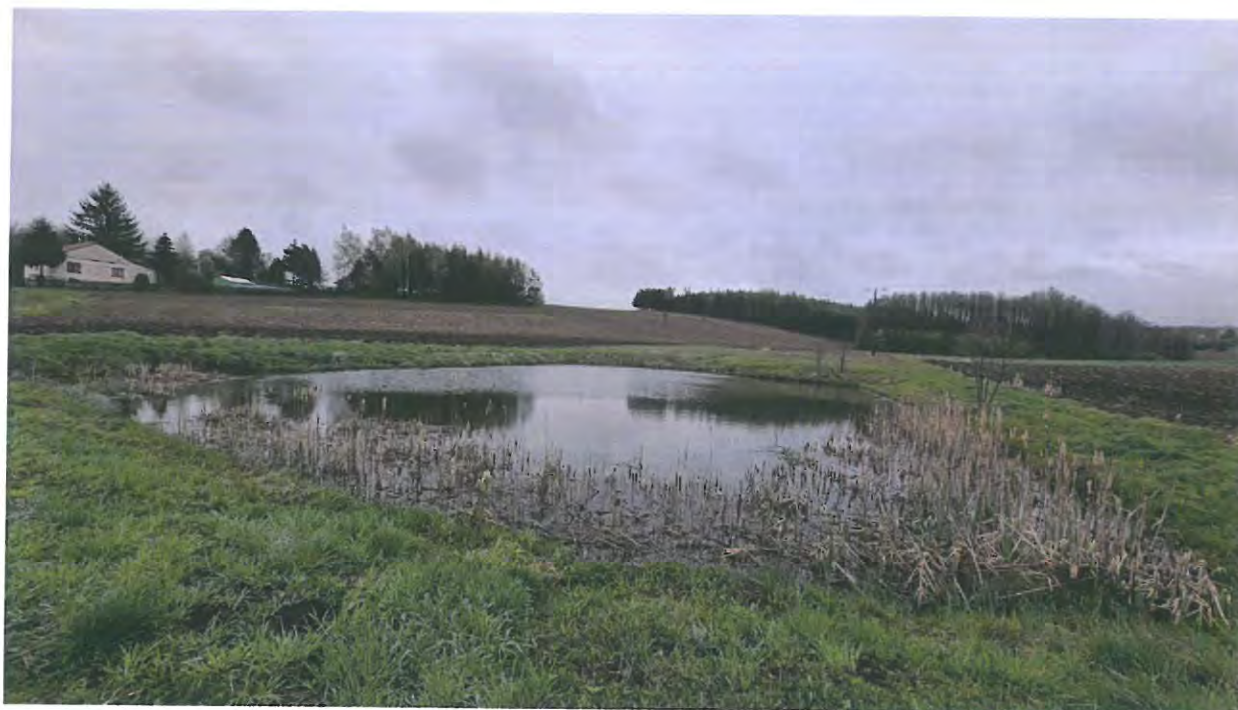
## 7) Staw w Błędowej Zgłobieńskiej

- Akwen o złożonej strukturze własnościowej (częściowo stanowiący własność prywatną).
- Teren wokół zbiornika nie jest ogrodzony i pozostaje ogólnodostępny dla osób postronnych.
- Obiekt nie jest przystosowany do celów kąpielowych ani zorganizowanej rekreacji wodnej.

1. Ze względu na mieszaną własność gruntów (prywatno-publiczną), egzekwowanie jednolitych zasad bezpieczeństwa oraz montaż ogrodzenia jest utrudniony.
2. Ogólnodostępny charakter nieogrodzonego zbiornika w terenie zabudowanym/wiejskim stwarza zagrożenie dla osób postronnych, w szczególności dzieci, ze względu na łatwy dostęp do linii brzegowej.
3. Specyfika własnościowa wymaga ścisłego współdziałania właścicieli prywatnych z władzami gminy w zakresie właściwego oznakowania terenu i informowania o potencjalnych zagrożeniach (np. zakaz kąpeli, zdradliwe dno).

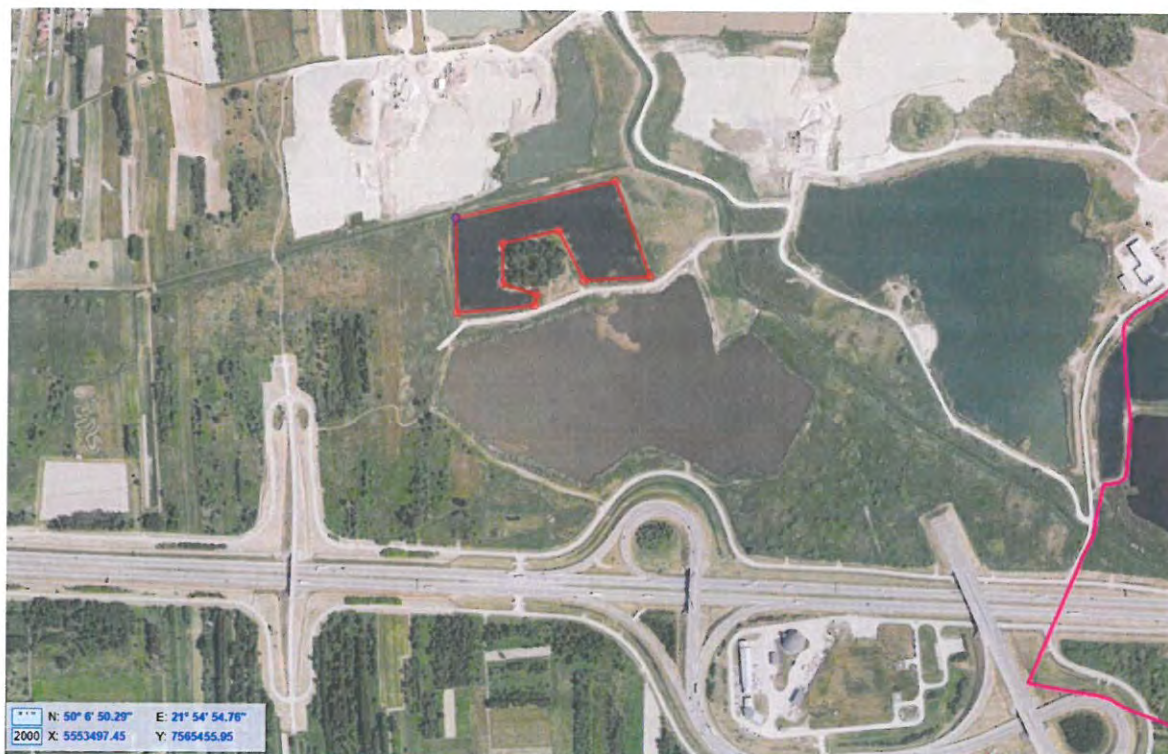
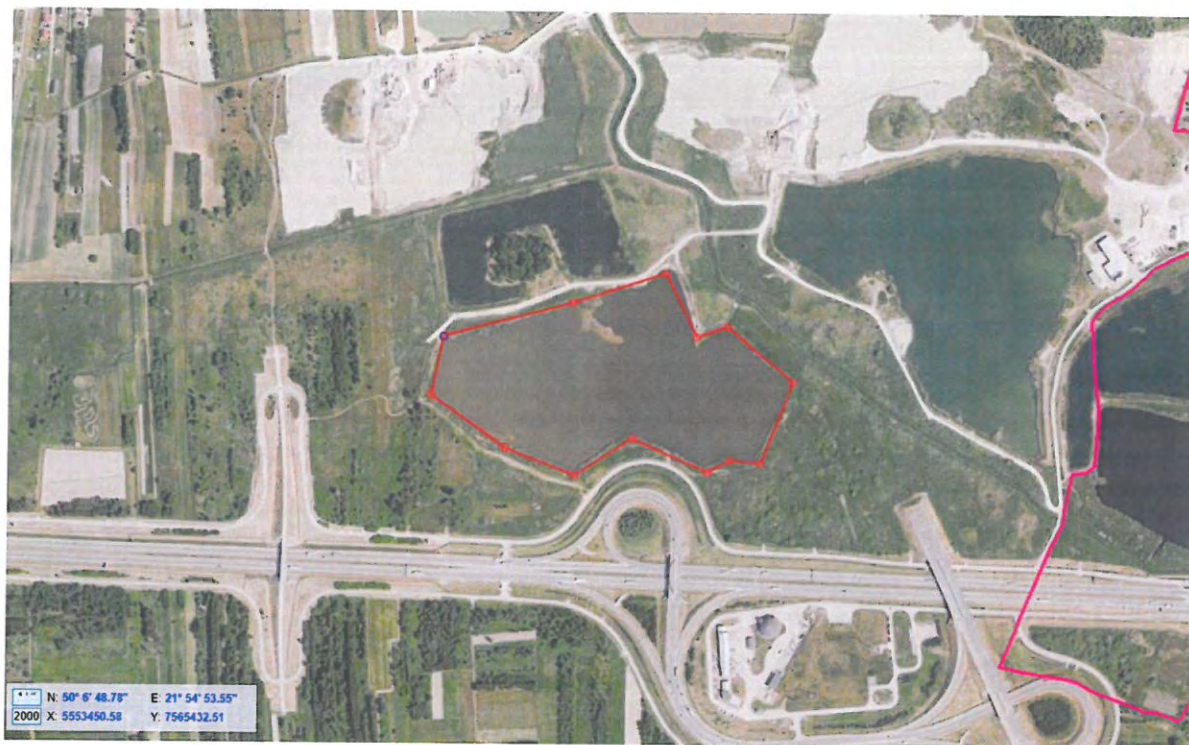
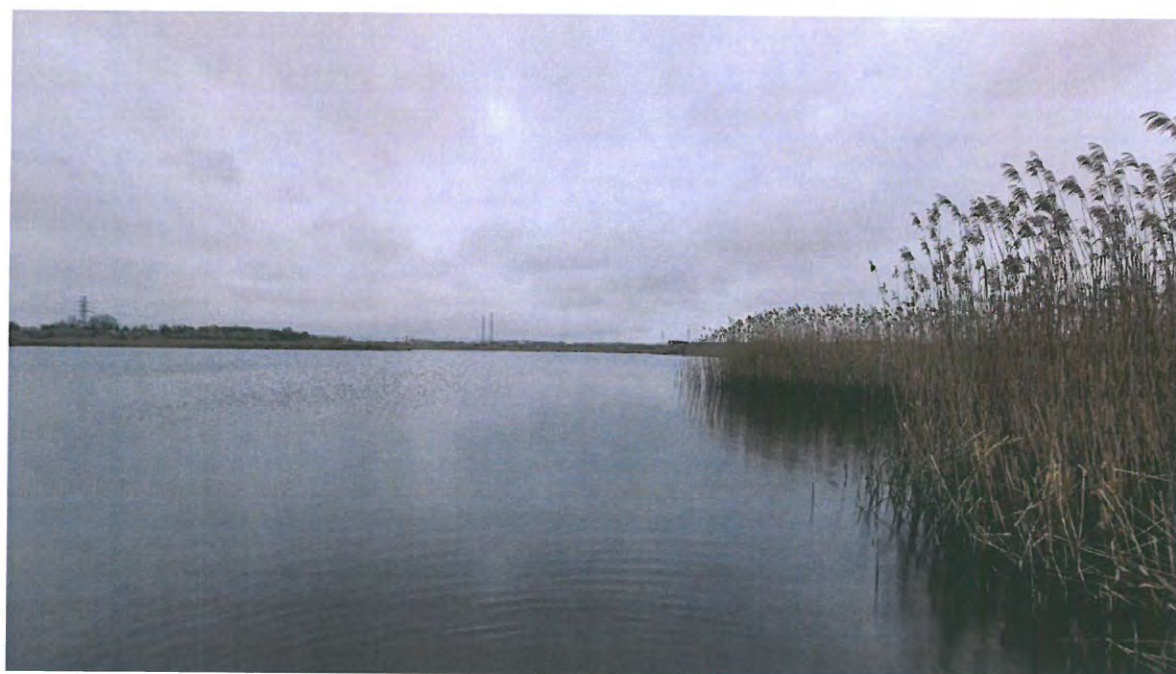
#### **8) Zbiorniki poeksploatacyjne w Mrowli (Stawy Lipie)**

1. Jako obiekty poeksploatacyjne, stawy charakteryzują się nieprzewidywalnym profilem dna, występowaniem gwałtownych uskoków oraz nierówności dna, co stwarza skrajne niebezpieczeństwo w przypadku prób kąpieli.
2. Obecność wędkarzy wiąże się z przebywaniem osób w bezpośrednim sąsiedztwie linii brzegowej, często w miejscach trudno dostępnych lub na stromych skarpach, co zwiększa ryzyko przypadkowego wpadnięcia do wody.

3. Ze względu na prywatno-związkowy charakter terenu, obszar nie jest przystosowany do masowej rekreacji wodnej, a nadzór nad bezpieczeństwem spoczywa głównie na użytkownikach (dzierżawcach) i właścicielu terenu w zakresie właściwego oznakowania zakazów.
4. Specyfika terenów pokopalnianych (drogi techniczne, nieutwardzone) może ograniczać szybkość dotarcia ciężkiego sprzętu ratowniczego w sytuacjach kryzysowych.

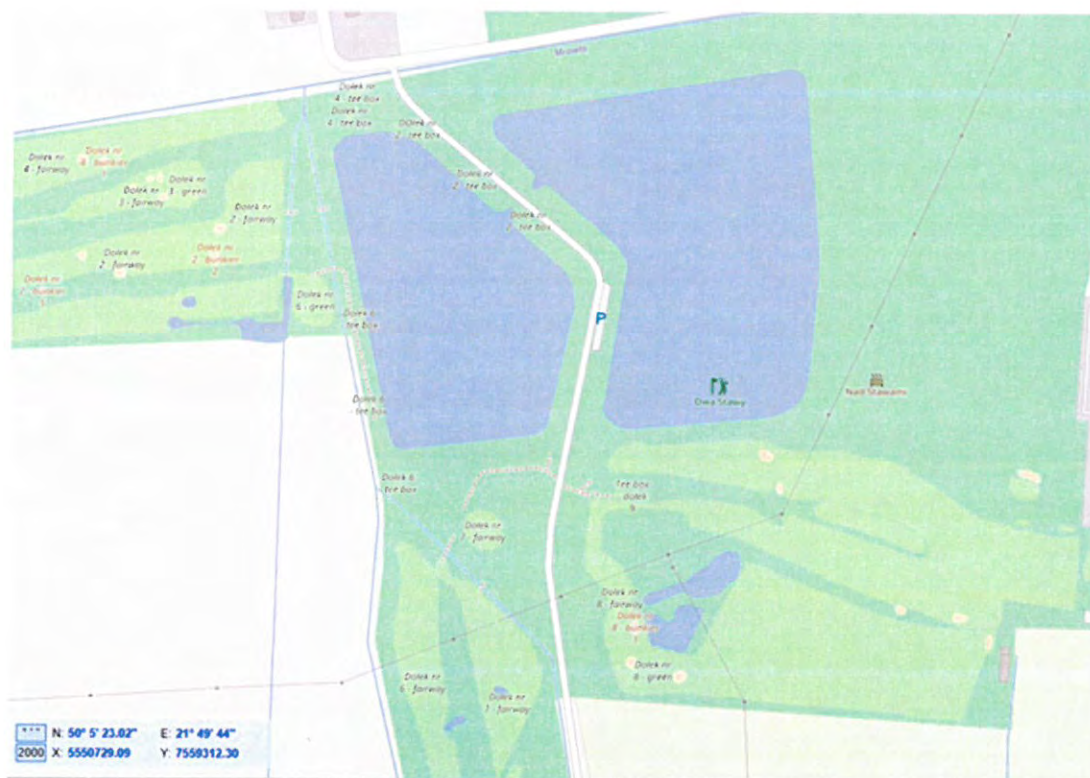
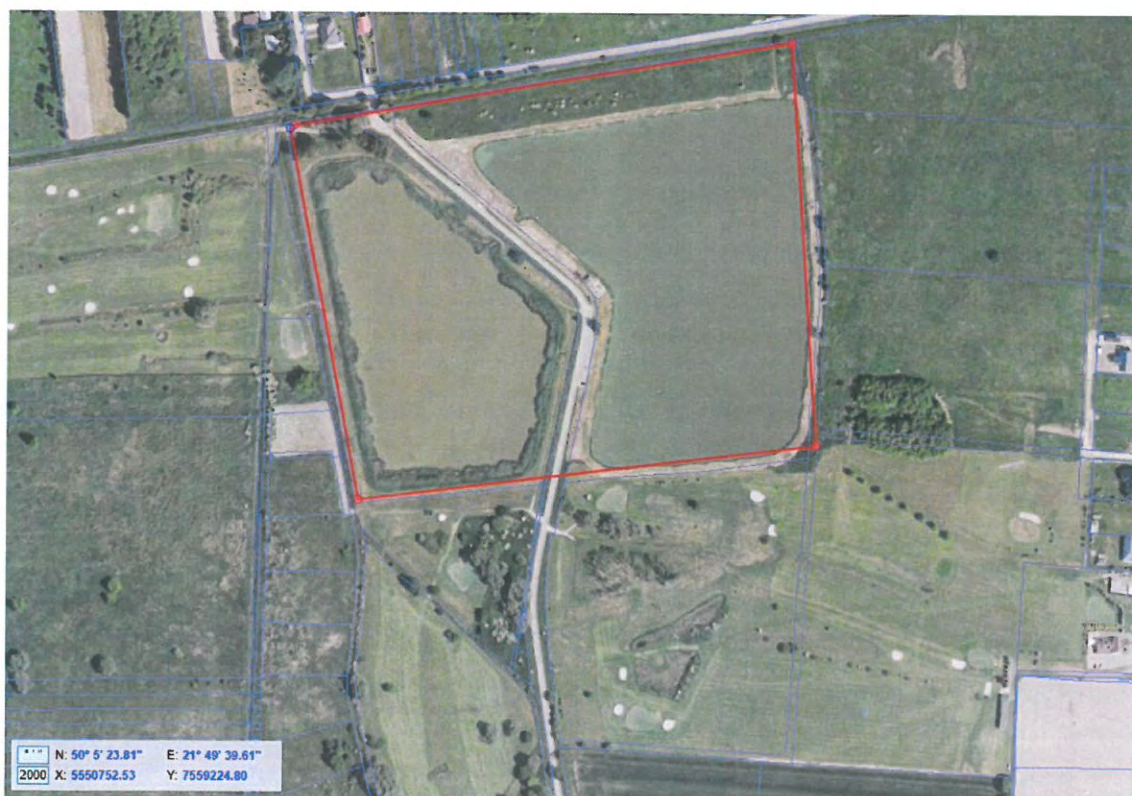
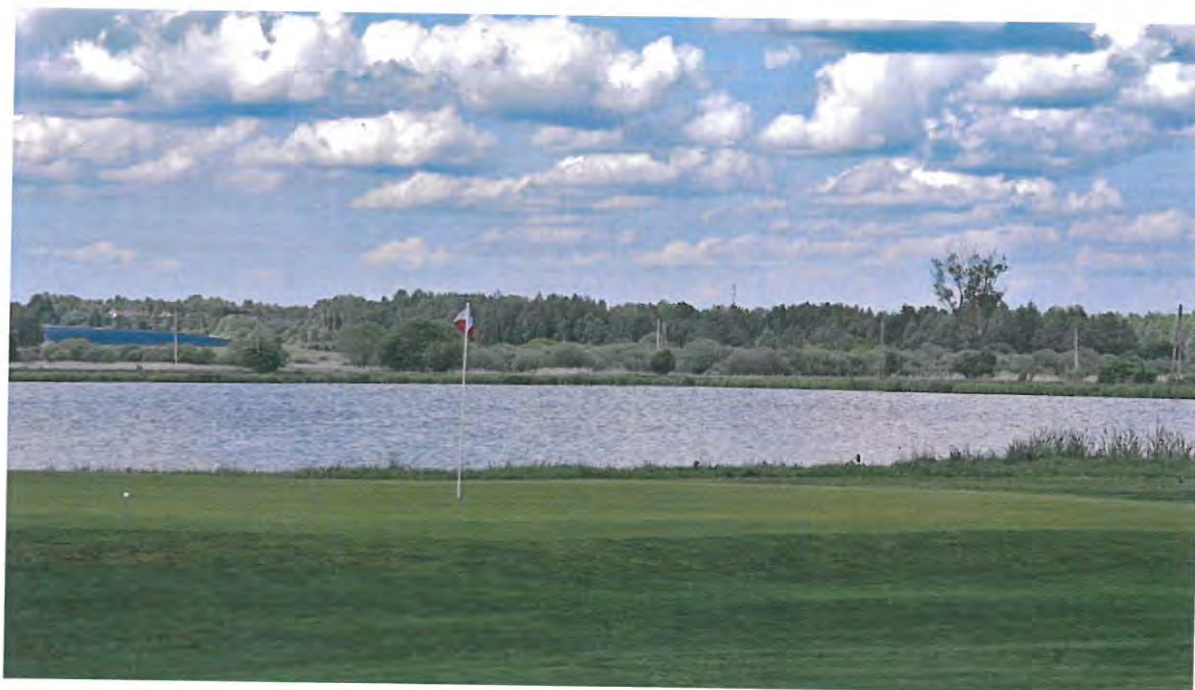
### 9) Stawy rybne i zbiorniki retencyjne Trzciana – Dyndy

- Przy zbiornikach utworzono ogólnodostępną strefę rekreacyjną, wyposażoną w wiatę grillową z paleniskiem oraz infrastrukturę towarzyszącą (ławy, stoły).
- Dostęp do linii brzegowej jest swobodny i nie posiada fizycznych barier ograniczających.

1. Bezpośrednie sąsiedztwo strefy grillowej, pola golfowego i stanowisk wędkarskich generuje wzmożony ruch osób o różnym profilu aktywności, co wymaga jasnego oznakowania zasad bezpieczeństwa.
2. Swobodny dostęp do wody w miejscu przeznaczonym do biesiadowania i rekreacji (wiata grillowa) stwarza ryzyko przypadkowego wypadnięcia do wody, szczególnie w przypadku osób małoletnich.

3. Przy średniej głębokości 1,5 m i braku ogrodzeń, kluczowym elementem profilaktyki jest systematyczna kontrola terenu oraz edukacja użytkowników w zakresie zakazu kąpieli w miejscach do tego nieprzeznaczonych.
